国重要文化財

# 日向・宝城坊本堂見学会

平成23年4月15日（金）

伊勢原市教育委員会

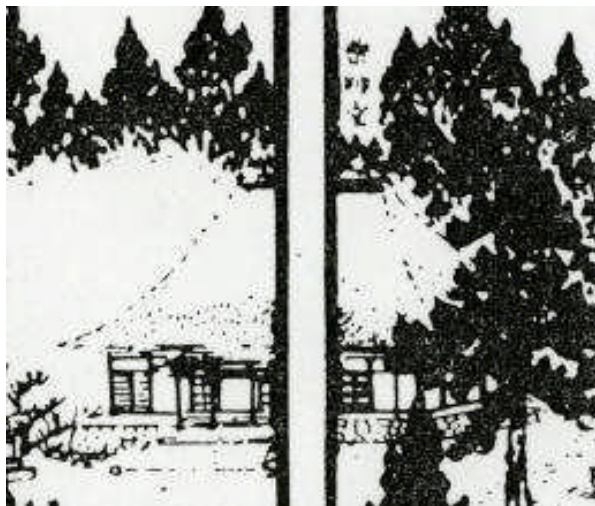
#### 【相中留恩記略】の本堂

薬師堂とあり、草葺きの優美な曲線を描いている屋根の感じがよく出ていて、現在の本堂の姿が忠実に描かれていると思われます。正面の向拝（ごはい）も比較的正確に描かれています。
