国指定重要文化財 宝城坊本堂下の調査

所在地 伊勢原市日向 1466 ほか
調査機関 伊勢原市教育委員会
調査担当 井出智之
調査原因 確認調査
調査期間 平成 24 年 10 月 11 日～10 月 31 日
平成 25 年 3 月 12 日～3 月 29 日
調査面積 合計 23.56 m²

今回の調査は、国指定重要文化財宝城坊本堂の保存修理事業に伴い、現本堂の地盤構造と従前建物の有無を確認することを目的に実施しました。

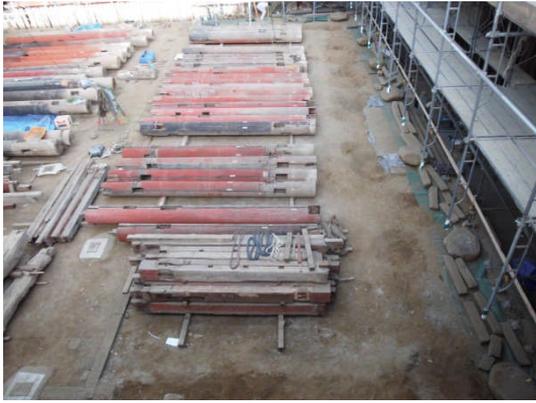
写真1 現場状況

調査は堂建物の解体が完了し、礎石のみとなった状態で実施しました。本堂の部材を移動しながら床下部分にトレンチと呼ばれる方形の区画を設定し、人力で掘削する方法で、平成 24 年 10 月と平成 25 年 3 月の 2 回に分けて実施しました。現状では、本堂の北側及び東西に高まりがみられることから、南に延びる尾根を削平して平場を構築していると想定し、平成 24 年 10 月の調査では、礎石の内側の北西

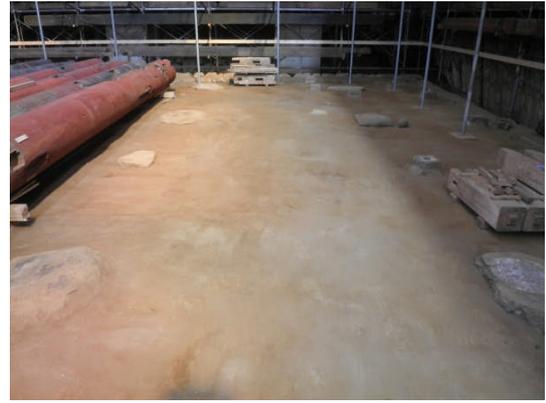
写真4 北東トレンチ設定

北西トレンチの状況から、このトレンチにおいても東側で溝状遺構の有無を確認しましたが、見つかりませんでした。北西トレンチと同様、現地表から 14 cm 下に硬化面があり、計 11 基のピットが確認されました。規則的な配置は見いだせませんでした。炭化物を大量に詰め込んだピットや鉄滓、銅製金具、焼土などが出土するピットなど、建物構造とは異なる様相のピットが確認されました。

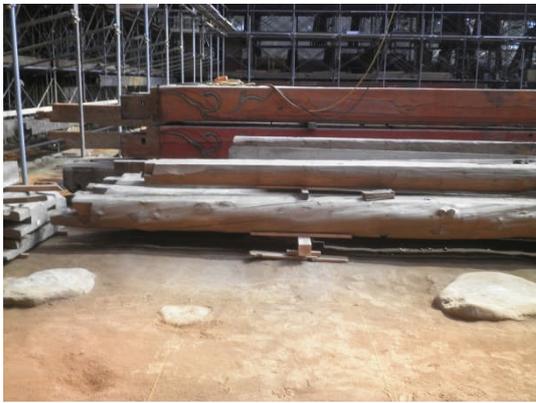
写真2 北西トレンチ設定

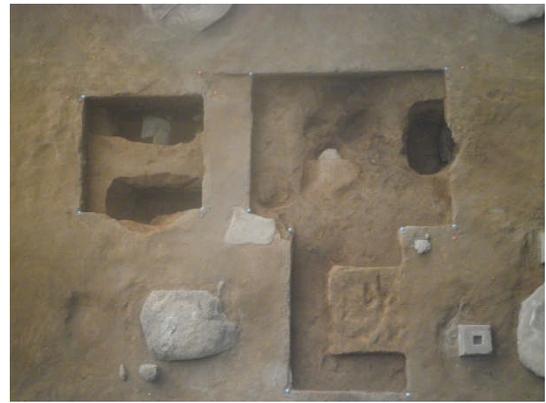
写真5 北東トレンチ状況

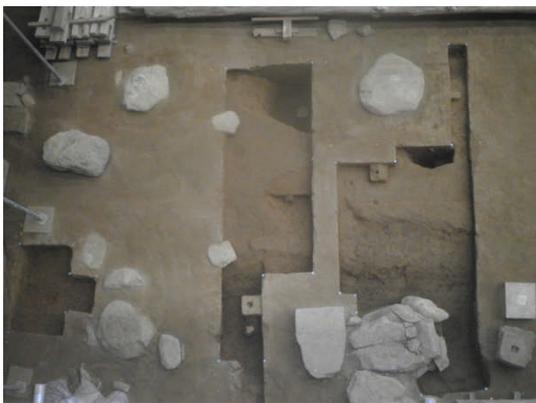
写真3 北西トレンチ状況

現地表から 14 cm まではロームを突き固めた土、その下で硬化面が確認でき、それに沿って広げたところ、トレンチの西寄りでは硬化面が途切れる部分がありました。トレンチを拡張したところ、断面が緩やかな U 字形の溝状遺構であることがわかりました。

溝状遺構の検出位置が現本堂の西端礎石より内側であることから、従前建物に伴う排水溝または、雨落ち溝と想定し、北側部分にトレンチを設定し掘削したところ、浅くなりながらも継続していることが確認できました。また、建物外周の溝を想定し、北端の中央部にトレンチを設定しましたが、溝状遺構は確認されませんでした。

トレンチ全体としては、硬化面を掘り込む形で計 4 基のピットが確認できましたが、形状や深さ、方向性に規格的な配置は見出せませんでした。

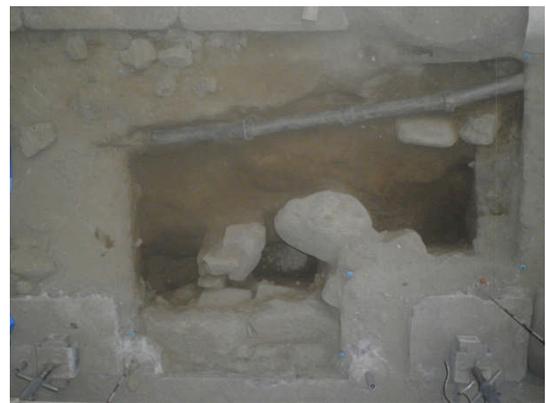
写真6 南西トレンチ状況

現地表から 32 cm で硬化面がみられ、南側 2/3 は石垣設置のための掘削を受けていました。石垣の裏込については大小の石を入れ込んだだけの状態であり、

突き固めるなどの整備をしていない様子でした。

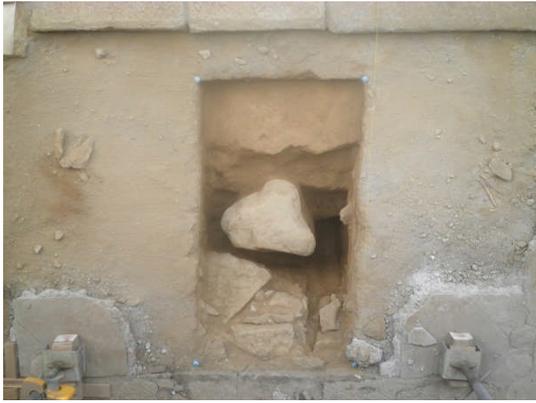
写真7 階段西側トレンチ状況

このトレンチについては南西トレンチと同様で、出土した遺物は裏込の覆土上層からの陶器の小破片のみでした。

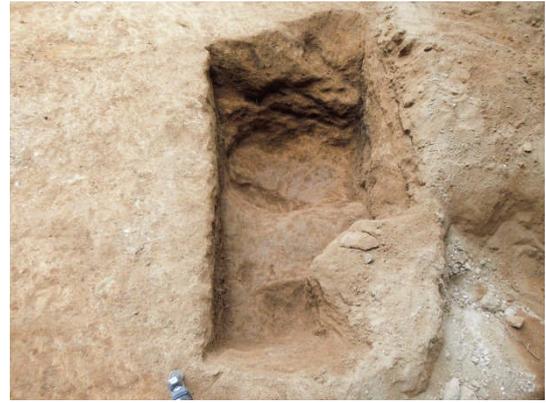
写真10 礎石内側南西南側トレンチ状況

現地表から 30 cm 程下で硬化面が確認され、3 基のピットが見つかりました。ピットの中からは縄叩き痕のある瓦の小片が出土しています。溝状遺構から出土した瓦と同じ種類の瓦です。

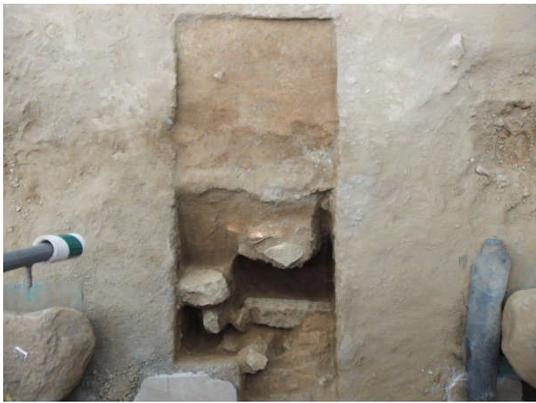
写真8 南東トレンチ状況

現地表から 20 cm 程下に硬化面があり、その下で南側への傾斜が確認されました。覆土下層から中世の瓦片 7 点が出土しています。トレンチの 1/2 は石垣設置のための掘削を受けていますが、瓦の出土した覆土には達していません。なお、石垣の裏込は南西トレンチ同様整備されていませんでした。

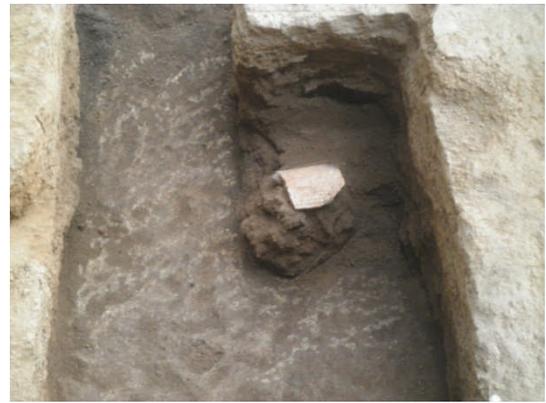
写真11 溝状遺構瓦出土状況

なお、溝状遺構の覆土中から平安時代後半のロクロ土師器の底部と縄叩き痕のある瓦の小片が出土しています。

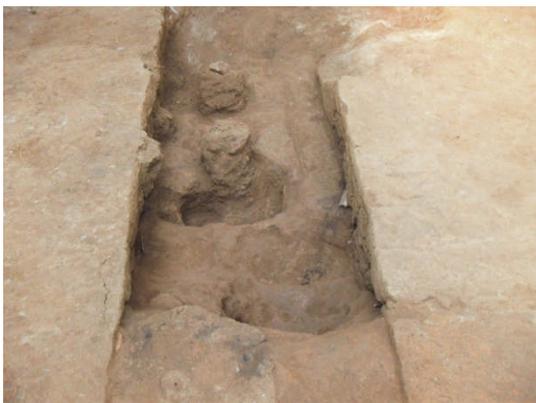
写真9 礎石内側南西北側トレンチ状況

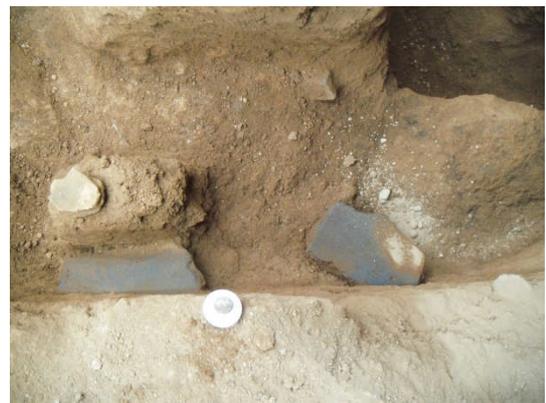
写真12 石垣南東トレンチ瓦出土状況
